RAPPORT D'INSPECTION DE PROPRIÉTÉ

Propriété située au

12345, Rue xxxxxx , xxxxxx, Québec,

Type de rapport :Préachat

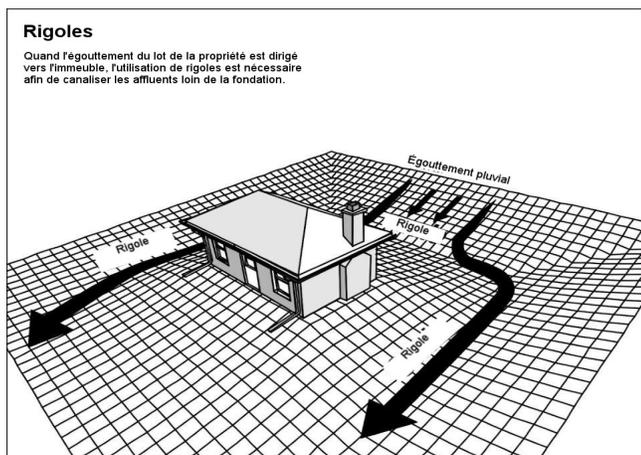
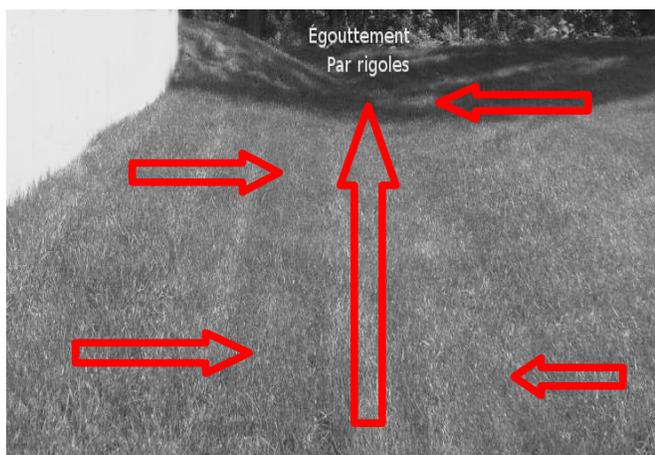
La meilleure méthode pour le contrôle d'eau - *croquis # 10A*

- Le contrôle d'eau autour de la fondation réduira ou éliminera les infiltrations et la saturation.
- Les pentes positives de la propriété.
- La correction de compactations du remplissage.
- Les entrées de sous-sol extérieurs.
- Les gouttières avec extensions adéquates.
- L'installation de margelles sera nécessaire, quand le seuil d'une fenêtre est inférieur à quatre (4) pouces de hauteur du niveau du sol.
- La correction des fissures par des professionnels sont recommandées dans certain cas de fissures ou par d'autres réparations appropriées.
